АРХИТЕКТУРНО ПРОУЧВАНЕ И ЗАСНЕМАНЕ ЗА КРР ДЕЙНОСТИ ПО ИНТЕРИОРА

ОБЕКТ: „ЦЪРКВА „СВ. ТРОИЦА”
СЕЛО ГОРНА МИТРОПОЛИЯ –
ОБЩИНА ДОЛНА МИТРОПОЛИЯ

**АРХИТЕКТУРНО
ПРОУЧВАНЕ,
ФОТОДОКУМЕНТИРАНЕ
И ЗАСНЕМАНЕ**

ОКТОМВРИ 2009 г.
гр. СОФИЯ

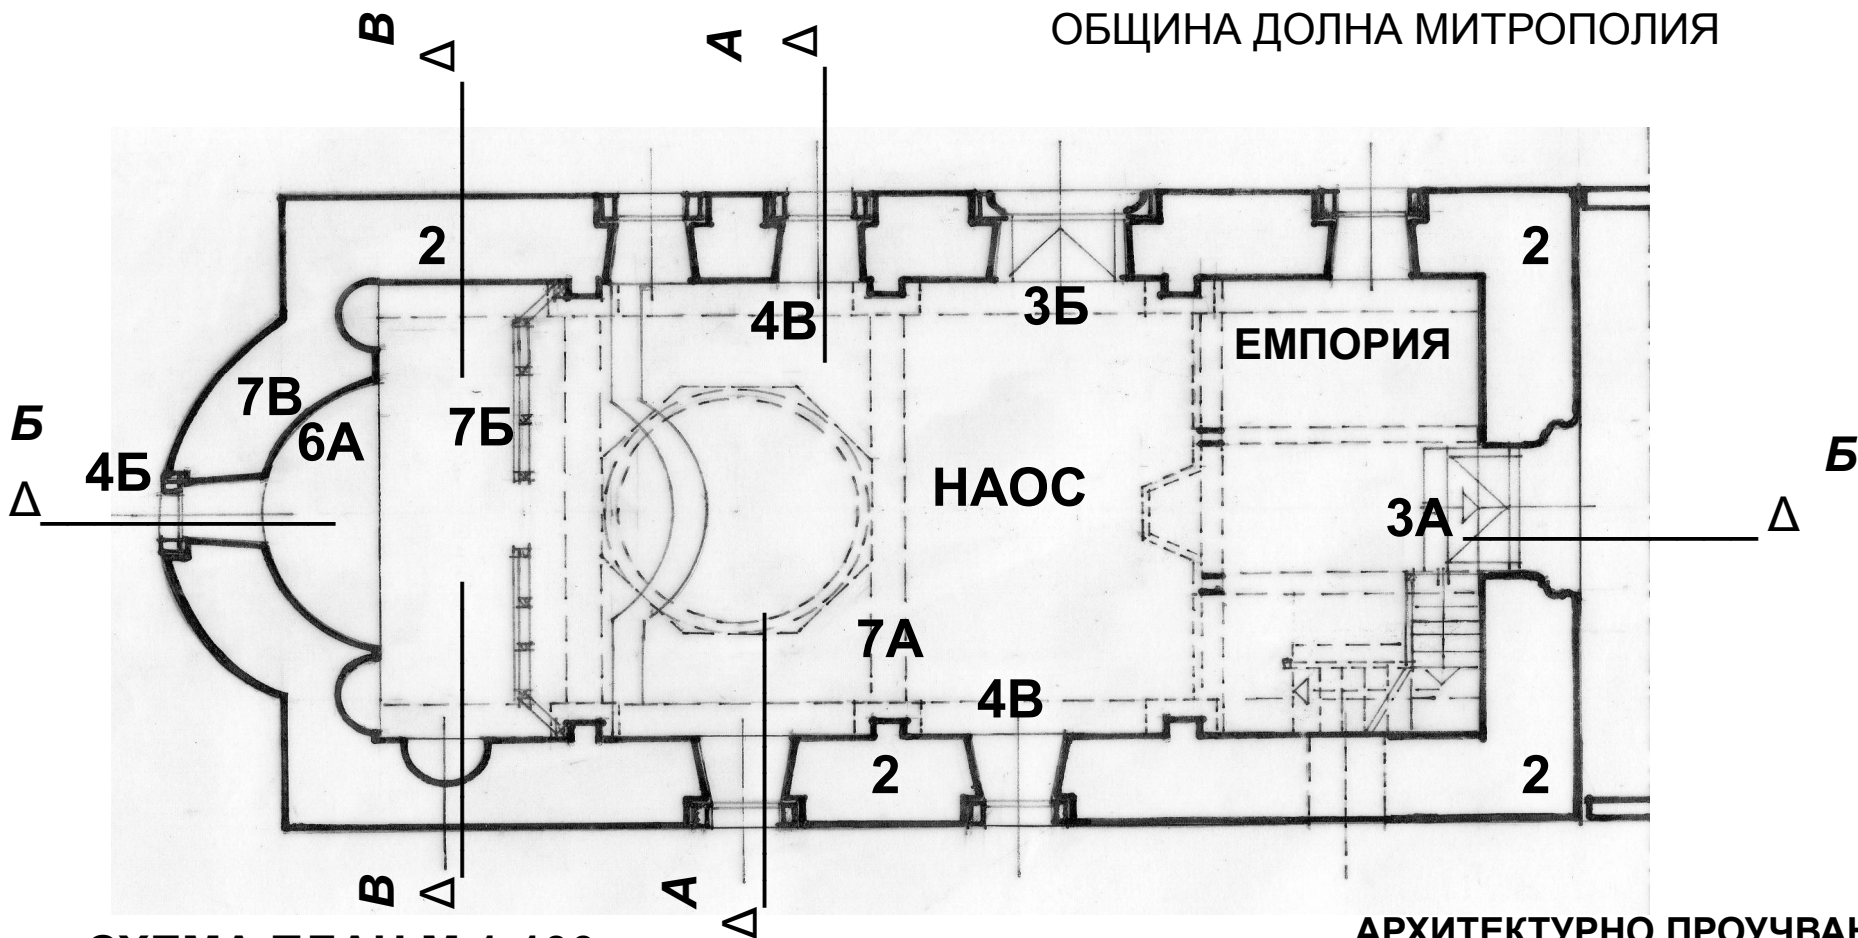
СХЕМА ПЛАН М 1:100
СЪЩЕСТВУВАЩО ПОЛОЖЕНИЕ

| 1. ПОД | НЕОРИГИНАЛНО ДЮШЕМЕ ВЪРХУ ОРИГИНАЛНА НАСТИЛКА КАМЕННИ ПЛОЧИ ВХОДНИ МАСИВНИ КАМЕННИ СЪПАЛА И ДВЕ МАСИВНИ КАМЕННИ СЪПАЛА СОЛЕЙ |
| 2. СТЕНИ | КАМЕННИ ЗИДОВЕ НА ХОРОСАНОВ РАЗТВОР – ДОБРО КОНСТРУКТИВНО СЪСТОЯНИЕ |
| 3. ОТВОРИ ВРАТИ | 3А. ВХОДНА ВРАТА ОТ ЗАПАД – ОРИГИНАЛНА ДЪРВЕНА, КОВАНА, ОБРАМЧЕНА С КАМЕННА РАМКА ПРОФИЛИРАНА НАД ВРАТАТА ОТКЪМ ПРЕДВЕРИЕТО ПРОФИЛИРАНА КАМЕННА ПЛОЧА С ДАТИРОВКА И РИСУВАНА ПАТРОННА НИША СЛЕДИ ОТ КАНАЛИ ЗА СЮРМЕТА ЗАПАЗЕНИ ОРИГ.ПРАГ И НИВО ВЛИЗАНЕ ЗАПАЗЕНО МАСИВНО КАМЕННО СЪПАЛО 3Б. ВРАТА ОТ ЮГ – ОБРАМЧЕНА С ПРОФИЛИРАНА КАМЕННА РАМКА, ОФОРМЕНА ПАТРОННА НИША БЕЗ СТЕНОПИС ЗАПАЗЕН ОРИГИНАЛЕН ПРАГ В ИНТЕРИОРА – НАД ВРАТАТА ЗАСВОДЕНО ПАНО СТЕНОПИС |
| 4. ОТВОРИ ПРОЗОРЦИ | 4А. ОСВЕТИТЕЛЕН И ПРОВЕТРИТЕЛЕН ОТВОР НАД АПСИДАТА – ЗАПАЗЕН ОРИГИНАЛЕН ВИД И ЖЕЛЕЗНА РЕШЕТКА 4Б. ПРОЗОРЕЦ АПСИДА – ОРИГИНАЛЕН С ИЗМАЗАНА РАМКА И ЖЕЛЕЗНА РЕШЕТКА 4В. ОРИГИНАЛНИ ПРАВОЪГЪЛНИ ПРОЗОРЦИ НА ЮЖНАТА И СЕВЕРНА СТЕНИ – ИЗМАЗАНИ РАМКИ ЖЕЛЕЗНИ РЕШЕТКИ |
| 5. ТАВАН | МАСИВЕН КАМЕНЕН СВОД – ДОБРО КОНСТРИКТИВНО СЪСТОЯНИЕ НАД СВОДА – ПЛЪТЕН КАМЕНЕН БЛОКАЖ С ХОРОСАНОВ РАЗТВОР ПОД ПОКРИТИЕТО ОТ НОВИ КЕРЕМИДИ ОРИГИНАЛНИ ПОДСВОДОВИ КАМЕННИ РАМКИ |

| <p>6. ИЗТОЧНА СТЕНА АПСИДА</p> | <p>ОЧЕРТАНИ ДВЕ СТЕНОПИСВАНИ ПАНА И В РИТУАЛНИТЕ НИШИ ДОПЪЛНИТЕЛНО ПРОУЧВАНЕ ЗА ПЪРВООБРАЗА НА ИЗПИСВАНЕТО ИМ ЧЕТАТ СЕ ПЛИТКИ МАЗИЛКОВИ ПУКНАТИНИ</p> |
| <p>7. ДАННИ ЗА: 7А. ОБТЕГАЧИ 7Б. ИКОНОСТАС 7В. РИТУАЛНИ НИШИ</p> | <p>7А. СЪЩЕСТВУВАЩИТЕ ОРИГИНАЛНИ ДЪРВЕНИ ОБТЕГАЧИ – В ДОБРО КОНСТРУКТИВНО СЪСТОЯНИЕ</p> <p>7Б. ИКОНОСТАС – ФРАГМЕНТИ ВЕРТИКАЛНО ПРОФИЛИРАНИ, ИЗЦЯЛО ОБМАЗАНИ С БЛАЖНА БОЯ – ПО НАСТОЯЩЕМ ПОЛУ РАЗРУШЕН – ЧЕТЕ СЕ САМО КОНСТРУКЦИЯТА И ПРОФИЛИРАНИ ФРАГМЕНТИ ОТ ФАСАДАТА КЪМ НАОСА</p> <p>7В. ТРИ РИТУАЛНИ НИШИ – НАЛОЖИТЕЛНО ПРОУЧВАНЕ ЗА ОРИГИНАЛНО ИЗПИСВАНЕ</p> |

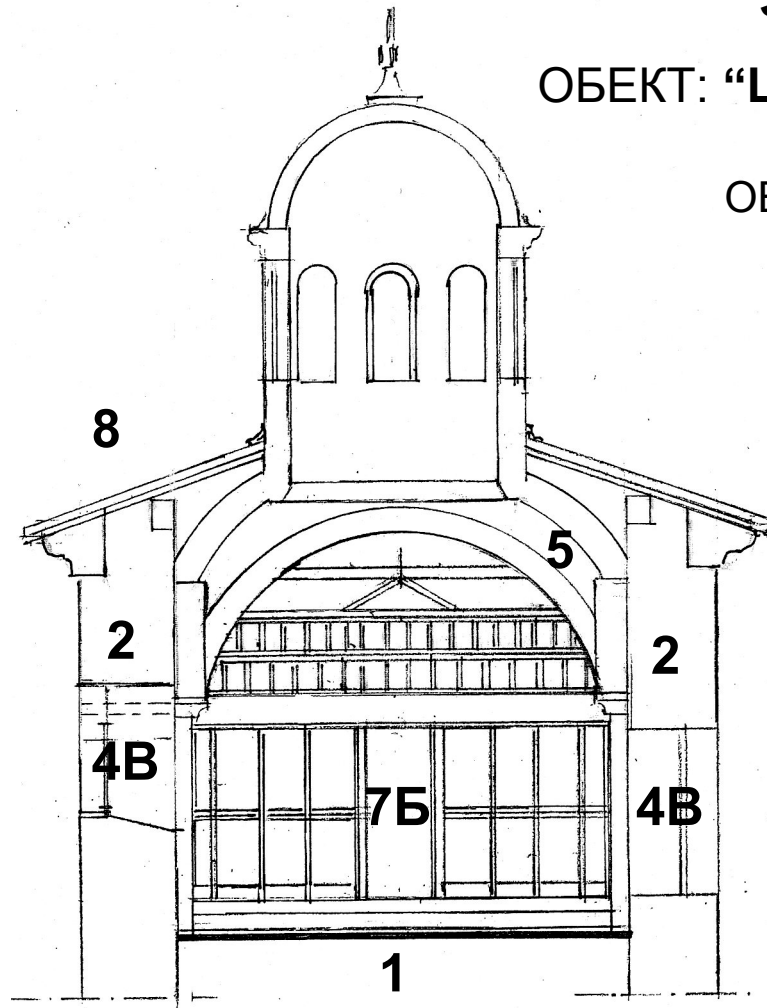
**СХЕМА НАПРЕЧЕН РАЗРЕЗ А-А М 1:100
СЪЩЕСТВУВАЩО ПОЛОЖЕНИЕ**

| 1. ПОД | НЕОРИГИНАЛНО ДЮШЕМЕ ДВЕ МАСИВНИ КАМЕННИ СЪПАЛА СОЛЕЙ |
| 2. СТЕНИ | КАМЕННИ ЗИДОВЕ НА ХОРОСАНОВ РАЗТВОР – ДОБРО КОНСТРУКТИВНО СЪСТОЯНИЕ |
| 4. ОТВОРИ ПРОЗОРЦИ | 4В. ОРИГИНАЛНИ ПРАВОЪГЪЛНИ ПРОЗОРЦИ НА ЮЖНАТА И СЕВЕРНА СТЕНИ – ИЗМАЗАНИ РАМКИ, ЗАЩИТЕНИ С ЖЕЛЕЗНИ РЕШЕТКИ |
| 5. ТАВАН | МАСИВЕН КАМЕНЕН СВОД – ДОБРО КОНСТРУКТИВНО СЪСТОЯНИЕ НАД СВОДА – ПЛЪТЕН КАМЕНЕН БЛОКАЖ С ХОРОСАНОВ РАЗТВОР ПОД ПОКРИТИЕТО ОТ НОВИ КЕРЕМИДИ ОРИГИНАЛНИ ПОДСВОДОВИ КАМЕННИ РАМКИ |
| 7Б. ИКОНОСТАС | 7Б. ИКОНОСТАС – ФРАГМЕНТИ ВЕРТИКАЛНО ПРОФИЛИРАНИ, ИЗЦЯЛО ОБМАЗАНИ С БЛАЖНА БОЯ – ПО НАСТОЯЩЕМ ПОЛУ РАЗРУШЕН – ЧЕТЕ СЕ САМО КОНСТРУКЦИЯТА И ПРОФИЛИРАНИ ФРАГМЕНТИ ОТ ФАСАДАТА КЪМ НАОСА |
| 8. ПОКРИВ | ПОКРИВАНЕ С НОВИ КЕРЕМИДИ ВЪРХУ ПЛЪТЕН КАМЕНЕН БЛОКАЖ С ХОРОСАНОВ РАЗТВОР ОФОРМЕН ПРОФИЛИРАН ПОДСТРЕХОВ КОРНИЗ – ФАСАДЕН РЕМОНТ |

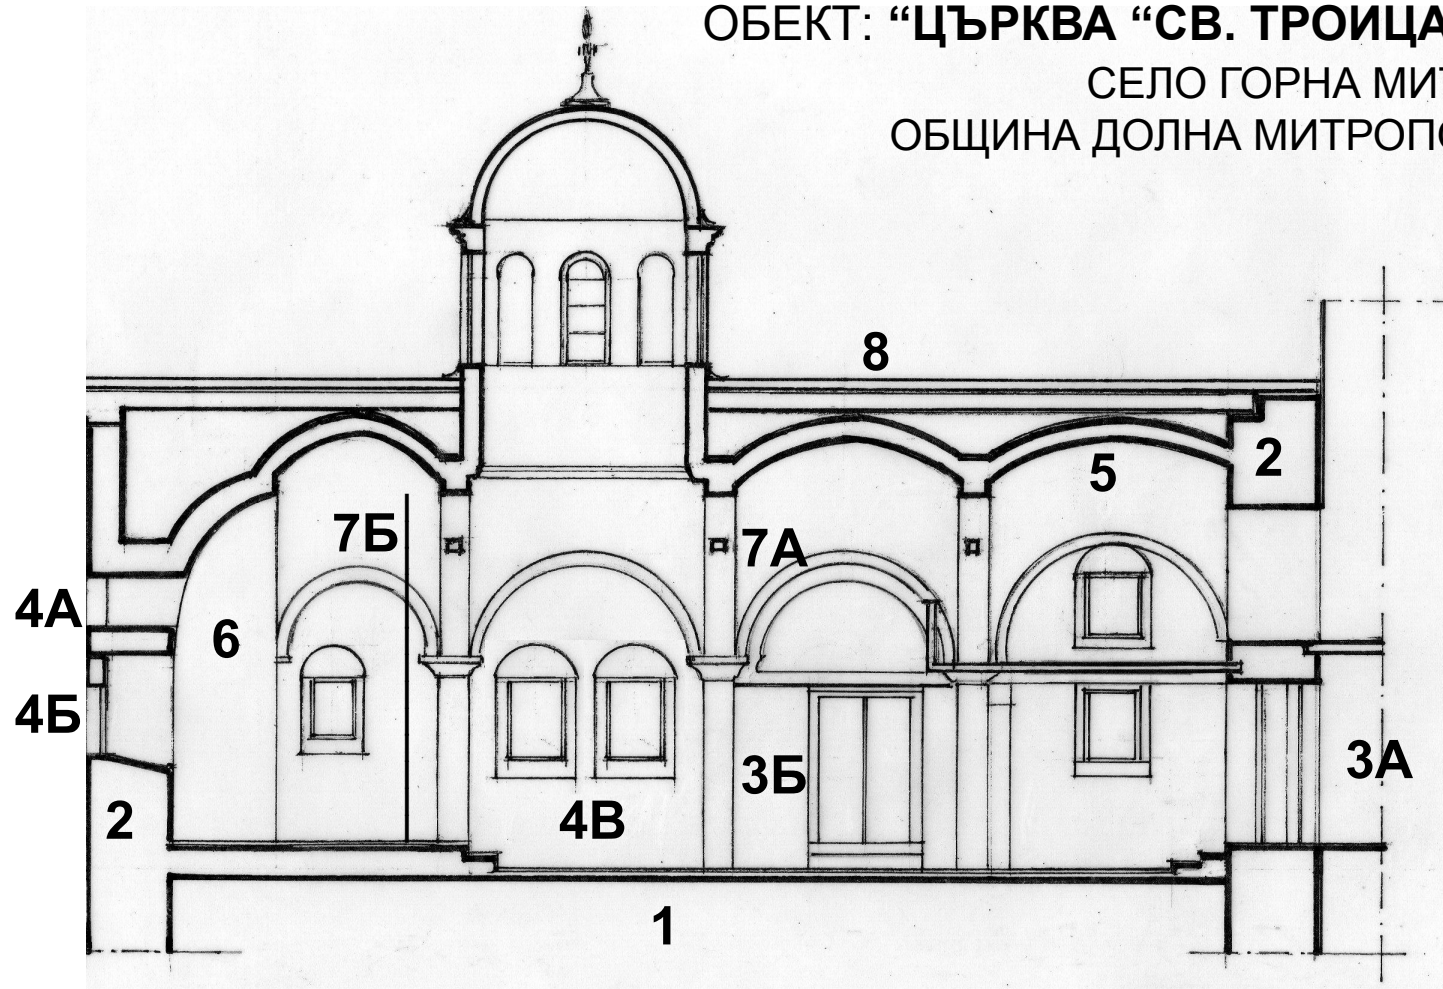
**СХЕМА НАДЛЪЖЕН РАЗРЕЗ Б-Б М 1:100
СЪЩЕСТВУВАЩО ПОЛОЖЕНИЕ**

| 1. ПОД | НЕОРИГИНАЛНО ДЮШЕМЕ ВЪРХУ ОРИГИНАЛНА НАСТИЛКА КАМЕННИ ПЛОЧИ ВХОДНИ МАСИВНИ КАМЕННИ СЪПАЛА И ДВЕ МАСИВНИ КАМЕННИ СЪПАЛА СОЛЕЙ |
| 2. СТЕНИ | КАМЕННИ ЗИДОВЕ НА ХОРОСАНОВ РАЗТВОР – ДОБРО КОНСТРУКТИВНО СЪСТОЯНИЕ |
| 3. ОТВОРИ ВРАТИ | 3А. ВХОДНА ВРАТА ОТ ЗАПАД – ОРИГИНАЛНА ДЪРВЕНА, КОВАНА, ОБРАМЧЕНА С КАМЕННА РАМКА ПРОФИЛИРАНА НАД ВРАТАТА ОТКЪМ ПРЕДВЕРИЕТО ПРОФИЛИРАНА КАМЕННА ПЛОЧА С ДАТИРОВКА И РИСУВАНА ПАТРОННА НИША СЛЕДИ ОТ КАНАЛИ ЗА СЮРМЕТА ЗАПАЗЕНИ ОРИГ.ПРАГ И НИВО ВЛИЗАНЕ ЗАПАЗЕНО МАСИВНО КАМЕННО СЪПАЛО 3Б. ВРАТА ОТ ЮГ – ОБРАМЧЕНА С ПРОФИЛИРАНА КАМЕННА РАМКА, ОФОРМЕНА ПАТРОННА НИША БЕЗ СТЕНОПИС ЗАПАЗЕН ОРИГИНАЛЕН ПРАГ В ИНТЕРИОРА – НАД ВРАТАТА ЗАСВОДЕНО ПАНО СТЕНОПИС |
| 4. ОТВОРИ ПРОЗОРЦИ | 4А. ОСВЕТИТЕЛЕН И ПРОВЕТРИТЕЛЕН ОТВОР НАД АПСИДАТА – ЗАПАЗЕН ОРИГИНАЛЕН ВИД И ЖЕЛЕЗНА РЕШЕТКА 4Б. ПРОЗОРЕЦ АПСИДА – ОРИГИНАЛЕН С ИЗМАЗАНА РАМКА И ЖЕЛЕЗНА РЕШЕТКА 4В. ОРИГИНАЛНИ ПРАВОЪГЪЛНИ ПРОЗОРЦИ НА ЮЖНАТА И СЕВЕРНА СТЕНИ – ИЗМАЗАНИ РАМКИ ЖЕЛЕЗНИ РЕШЕТКИ |
| 5. ТАВАН | МАСИВЕН КАМЕНЕН СВОД – ДОБРО КОНСТРУКТИВНО СЪСТОЯНИЕ НАД СВОДА – ПЛЪТЕН КАМЕНЕН БЛОКАЖ С ХОРОСАНОВ РАЗТВОР ПОД ПОКРИТИЕТО ОТ НОВИ КЕРЕМИДИ ОРИГИНАЛНИ ПОДСВОДОВИ КАМЕННИ РАМКИ |
| 6. ИЗТОЧНА СТЕНА АПСИДА | ОЧЕРТАНИ ДВЕ СТЕНОПИСВАНИ ПАНА И В РИТУАЛНИТЕ НИШИ ДОПЪЛНИТЕЛНО ПРОУЧВАНЕ ЗА ПЪРВООБРАЗА НА ИЗПИСВАНЕТО ИМ ЧЕТАТ СЕ ПЛИТКИ МАЗИЛКОВИ ПУКНАТИНИ |

| <p>7. ДАННИ ЗА:</p> <p>7А. ОБТЕГАЧИ 7Б. ИКОНОСТАС 7В. РИТУАЛНИ НИШИ</p> | <p>7А. СЪЩЕСТВУВАЩИТЕ ОРИГИНАЛНИ ДЪРВЕНИ ОБТЕГАЧИ – В ДОБРО КОНСТРУКТИВНО СЪСТОЯНИЕ</p> <p>7Б. ИКОНОСТАС – ФРАГМЕНТИ ВЕРТИКАЛНО ПРОФИЛИРАНИ, ИЗЦЯЛО ОБМАЗАНИ С БЛАЖНА БОЯ – ПО НАСТОЯЩЕМ ПОЛУ РАЗРУШЕН – ЧЕТЕ СЕ САМО КОНСТРУКЦИЯТА И ПРОФИЛИРАНИ ФРАГМЕНТИ ОТ ФАСАДАТА КЪМ НАОСА</p> <p>7В. ТРИ РИТУАЛНИ НИШИ – НАЛОЖИТЕЛНО ПРОУЧВАНЕ ЗА ОРИГИНАЛНО ИЗПИСВАНЕ</p> |
| <p>8. ПОКРИВ</p> | <p>ПОКРИВАНЕ С НОВИ КЕРЕМИДИ ВЪРХУ ПЛЪТЕН КАМЕНЕН БЛОКАЖ С ХОРОСАНОВ РАЗТВОР ОФОРМЕН ПРОФИЛИРАН ПОДСТРЕХОВ КОРНИЗ – ФАСАДЕН РЕМОНТ</p> |

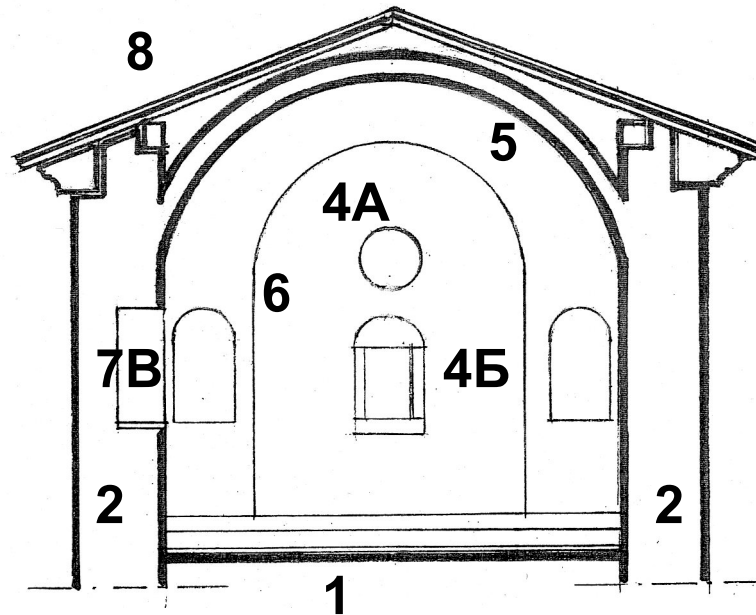
**СХЕМА НАПРЕЧЕН РАЗРЕЗ ПРЕЗ
ОЛТАРНОТО ПРОСТРАНСТВО В-В М 1:100
СЪЩЕСТВУВАЩО ПОЛОЖЕНИЕ**

| 1. ПОД | НЕОРИГИНАЛНО ДЮШЕМЕ ДВЕ МАСИВНИ КАМЕННИ СЪПАЛА СОЛЕЙ |
| 2. СТЕНИ | КАМЕННИ ЗИДОВЕ НА ХОРОСАНОВ РАЗТВОР – ДОБРО КОНСТРУКТИВНО СЪСТОЯНИЕ |
| 4. ОТВОРИ ПРОЗОРЦИ | 4А. ОСВЕТИТЕЛЕН И ПРОВЕТРИТЕЛЕН ОТВОР НАД АПСИДАТА – ЗАПАЗЕН ОРИГИНАЛЕН ВИД И ЖЕЛЕЗНА РЕШЕТКА 4Б. ПРОЗОРЕЦ АПСИДА – ОРИГИНАЛЕН С ИЗМАЗАНА РАМКА И ЖЕЛЕЗНА РЕШЕТКА |
| 5. ТАВАН | МАСИВЕН КАМЕНЕН СВОД – ДОБРО КОНСТРУКТИВНО СЪСТОЯНИЕ НАД СВОДА – ПЛЪТЕН КАМЕНЕН БЛОКАЖ С ХОРОСАНОВ РАЗТВОР ПОД ПОКРИТИЕТО ОТ НОВИ КЕРЕМИДИ ОРИГИНАЛНИ ПОДСВОДОВИ КАМЕННИ РАМКИ |
| 6. ИЗТОЧНА СТЕНА АПСИДА | ОЧЕРТАНИ ДВЕ СТЕНОПИСВАНИ ПАНА И В РИТУАЛНИТЕ НИШИ ДОПЪЛНИТЕЛНО ПРОУЧВАНЕ ЗА ПЪРВООБРАЗА НА ИЗПИСВАНЕТО ИМ ЧЕТАТ СЕ ПЛИТКИ МАЗИЛКОВИ ПУКНАТИНИ |
| 7В. РИТУАЛНИ НИШИ | 7В. ТРИ РИТУАЛНИ НИШИ – НАЛОЖИТЕЛНО ПРОУЧВАНЕ ЗА ОРИГИНАЛНО ИЗПИСВАНЕ |
| 8. ПОКРИВ | ПОКРИВАНЕ С НОВИ КЕРЕМИДИ ВЪРХУ ПЛЪТЕН КАМЕНЕН БЛОКАЖ С ХОРОСАНОВ РАЗТВОР ОФОРМЕН ПРОФИЛИРАН ПОДСТРЕХОВ КОРНИЗ – ФАСАДЕН РЕМОНТ |
